El gran proyecto de remodelación de una estructura centenaria

La empresa Nagrup ha realizado los trabajos de reparación y sustitución de los elementos más degradados

La radiografía del mercado muestra la transformación de su esqueleto

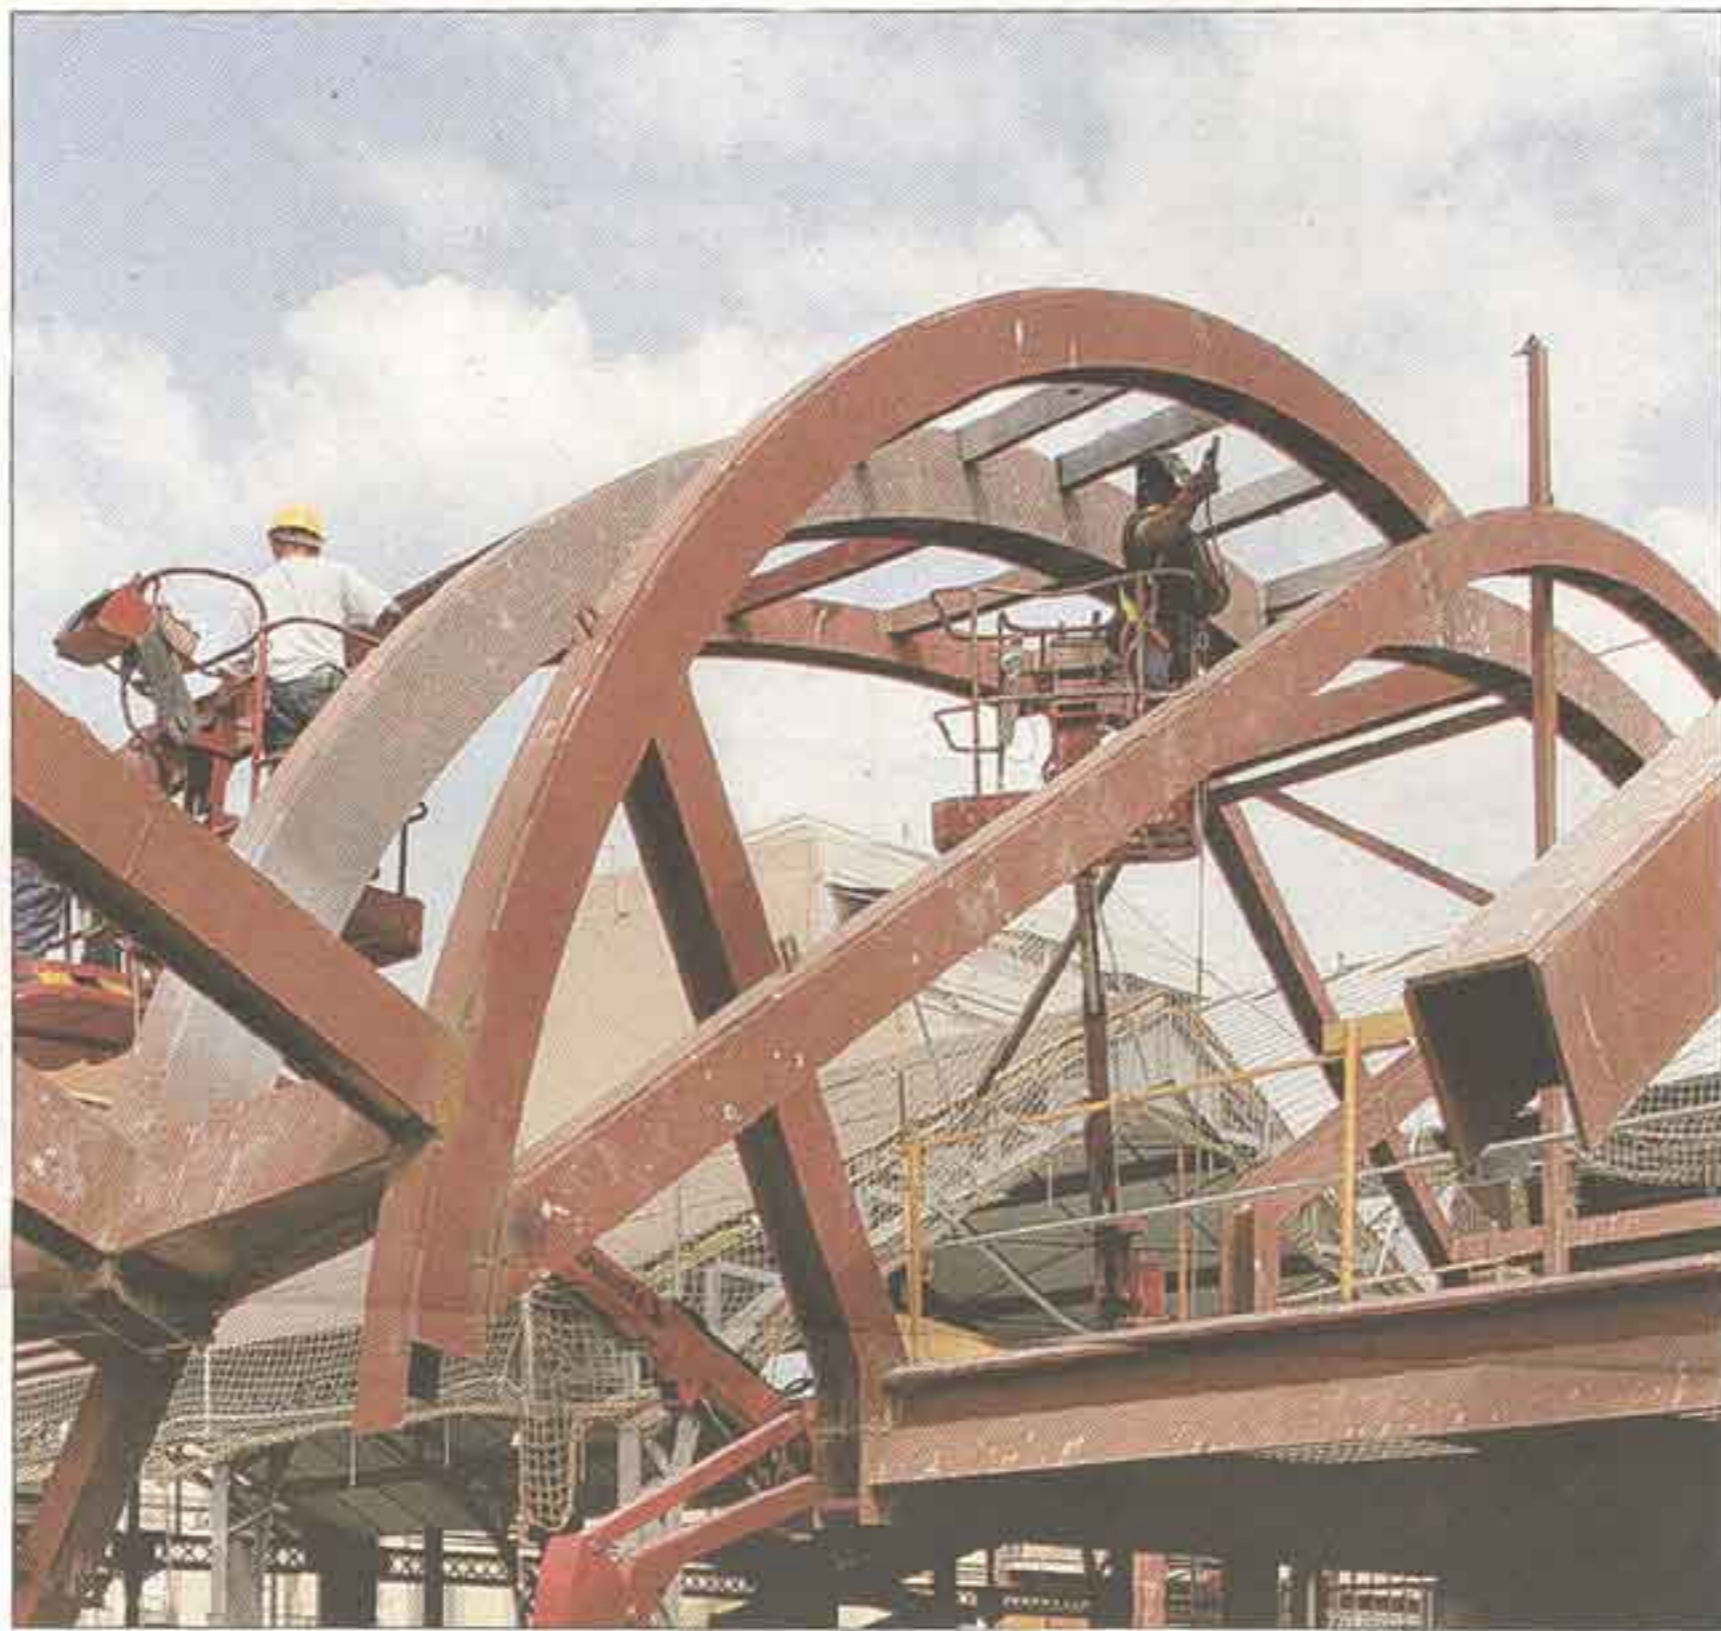
Operarios trabajan en la remodelación de la estructura del mercado de la Barceloneta.

Después de un trabajo analítico, todos los elementos que componen la estructura metálica original se han reparado y las piezas más deterioradas se han sustituido con una nueva periferia. La mayoría de los pórticos existentes se han logrado recuperar, aunque algunos han necesitado ser reconstruidos, a partir de los frag-

mentos parciales útiles de los demás pórticos. Y es que, según fuentes de la empresa de montaje y construcción, la estructura original se encontraba muy deteriorada y sus piezas estaban desgastadas por el paso del tiempo. Pero, sobre todo, "su estado era una consecuencia del efecto de oxidación que provoca la contaminación ambiental y la actividad del propio mercado, y las bases de sus pilares, ya que habían sufrido la acción del agua que proviene de los desagües de cubierta y de las paradas". Además, las piezas de decoración en las celosías de los vestíbulos también se han limpiado y reemplazado, posteriormente, en su lugar de
